COMITÉ INTERNATIONAL D'ICOMOS POUR LA FORMATION

FORMATION ET ÉDUCATION DES MÉTIERS POUR LA CONSERVATION

EXEMPLES DE FORMATIONS THÉORIQUE ET PRATIQUE EN CONSERVATION

I- RESTAURATION DE WOOD HOME À AGBODRAFO (TOGO)

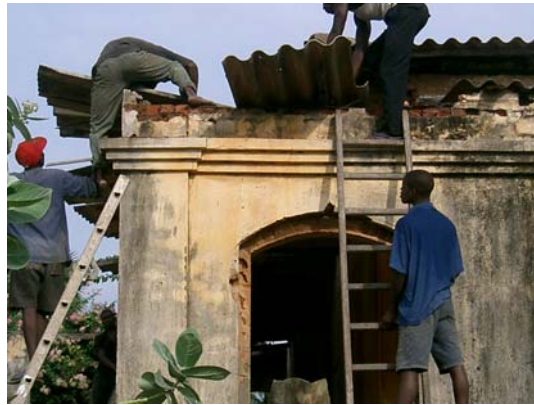
Source photo: Gaël K. Amoussou 2006

1.1.2.1- La dépose de la charpente – couverture

- ✓ Dépose des tuiles une à une pour éviter les casses ;
- ✓ Entreposage des tuiles dans un endroit préparé à cet effet ;
- ✓ Dépose des bois de charpente ;
- ✓ Stockage des bois de charpente en leur évitant le contact direct au sol.

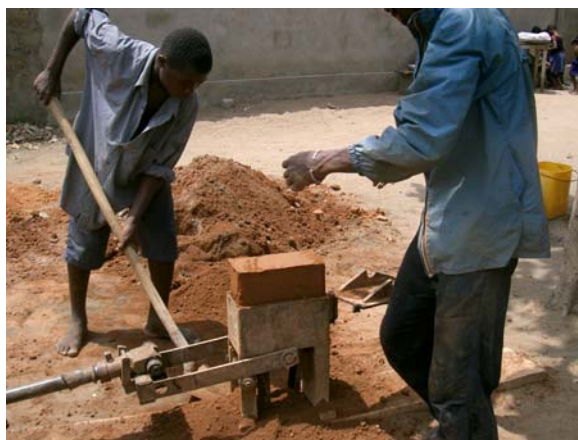
Source photo: Gaël K. Amoussou 2006

1.1.2.3 - Production de blocs de terre comprimée

Fabrication des blocs de terre stabilisée 14 x 15 x 29 pour réparer les parties manquantes des murs du bâtiment.

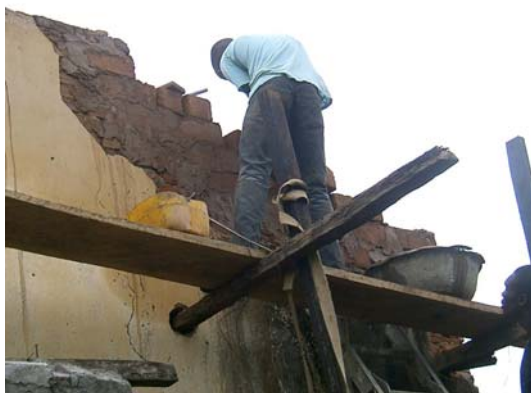
Source photo: Gaël K. Amoussou

1.1.2.4 - Maçonnerie

Le mur au sommet s'est désagrégé par endroits avec des parties manquantes dues à la perméabilité de la couverture. Ces parties manquantes doivent être reconstituées avant l'exécution de la charpente.

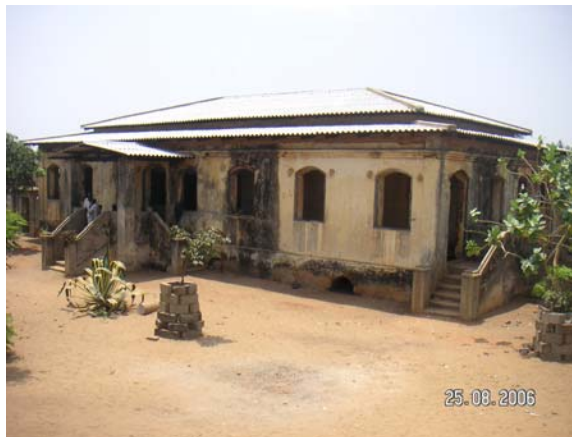
Source photo: Gaël K. Amoussou

1.1.2.5 Construction de la nouvelle toiture à l'identique

- ✓ Fixation des tuiles sur la charpente avec des tire-fonds en aluminium appropriées en commençant par la partie centrale
- ✓ Application d'une bande d'étanchéité sur la tête de chaque tire-fond en aluminium
- ✓ Pose de faîtières au sommet de la couverture
- ✓ Réalisation d'étanchéité des quatre (4) arrêtes avec du mortier de ciment

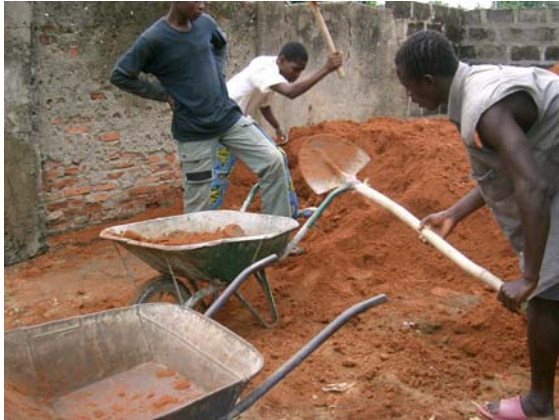
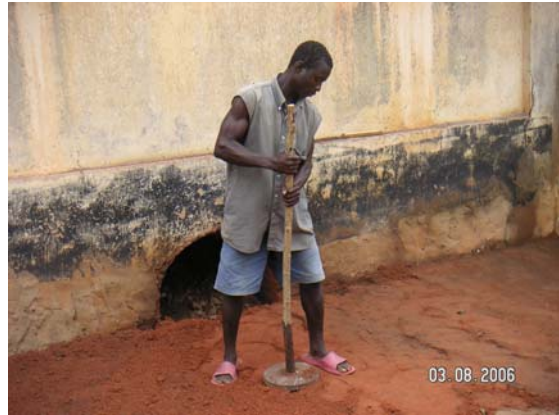
Source photos: Gaël K. Amoussou

1.1.2.6 - Drainage

Les eaux de pluies tombant du toit stagnent au pied du bâtiment et à certains endroits de la maison. Pour arrêter ces désordres, il a été procédé aux travaux de

drainage des zones identifiées. Cinq (5) jeunes formés ont exécuté ces travaux durant 20 jours.

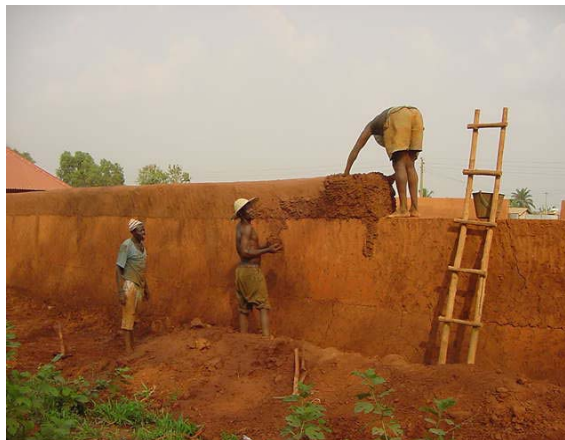
Source photo: Aimé Gonçalves

2.1- Formation sur le bâti et les bas-reliefs

Les jours suivants ont été consacrés aux travaux pratiques sur le site.

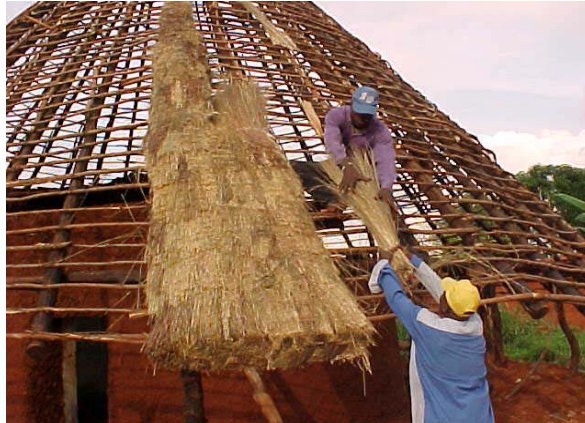
Source photo: Aimé Goncalves

2.2 – Formation sur les techniques de charpentes et couvertures

- L'étude de la pathologie des charpentes du palais Béhanzin ;
- Le bois dans la construction traditionnelle : qualité, traitement, mode d'utilisation ;
- Les techniques traditionnelles de montage des charpentes.
- Les avantages et inconvénients des charpentes traditionnelles.

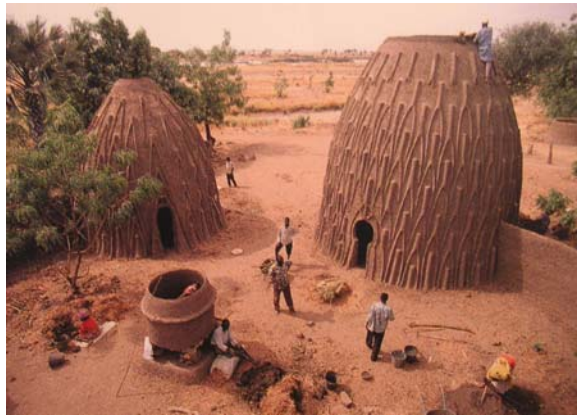
Source photo: *La case obus, histoire et reconstitution*, Christian Seignobos/ Fabien

Le projet a été initié par l'Association Patrimoine sans Frontière en 1997 et va durer six (6) mois. Ce projet aboutit à la construction de cinq (5) cases traditionnelles

Musgum (cases obus) dans le quartier Hâ du village Mourla non loin du fleuve Logone au nord-est de Maroua.
